# Lote 1 - Rota: Padre Pedro Pinto

**FRATAR**  
ENGENHARIA CONSULTIVA

| Diagnóstico da Calçada | Qualidade do Serviço | |
| Endereço: Rua Padre Pedro Pinto, 5951 | 41 | D |

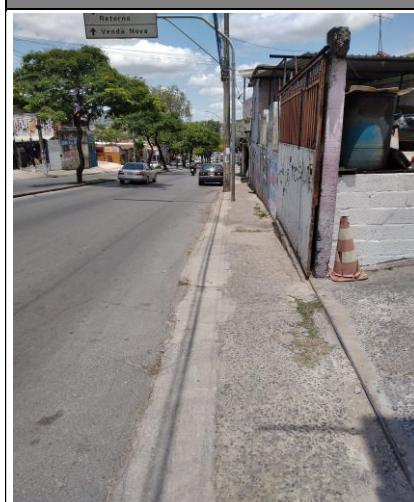
## Foto Geral

| ID | Itens Avaliados | Respostas | Nota |
|---|---|---|---|
| P_5 | Condições Gerais do Piso e meio-fio da calçada ? | Péssimo | 0 |
| P_6 | Presença de desníveis ? | Severo | 0 |
| P_16 | Classificação geral da calçada pelo pesquisador. | Ruim | 0 |

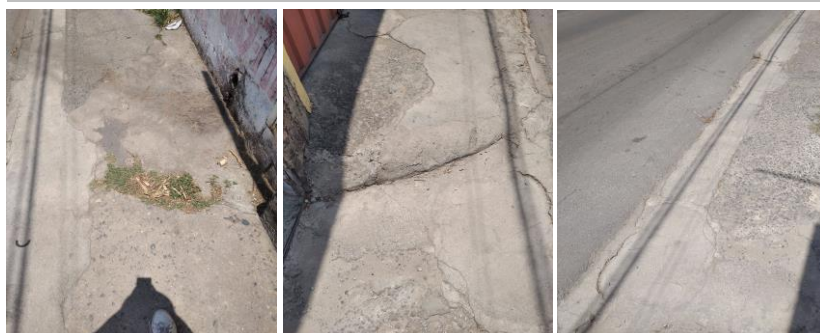
## Fotos Complementares - Detalhes do Passeio

| ID | Itens Avaliados | Respostas | Nota |
|---|---|---|---|
| P_4 | Existência de Buracos ? | Poucos | 5 |
