# Lote 4 - Rota: Contorno

**FRATAR**  
ENGENHARIA CONSULTIVA

| Diagnóstico da Calçada | Qualidade do Serviço | |
| Endereço: Av.Contorno, 9934 | 75 | B |

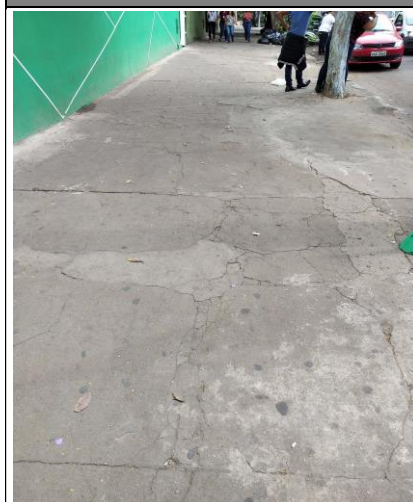
## Foto Geral

| ID | Itens Avaliados | Respostas | Nota |
|---|---|---|---|
| P_4 | Existência de Buracos ? | Poucos | 5 |
| P_5 | Condições Gerais do Piso e meio-fio da calçada ? | Regular | 5 |
| P_16 | Classificação geral da calçada pelo pesquisador. | Regular | 5 |
