# Lote 4 - Rota: Raja Gabágia

**FRATAR**  
ENGENHARIA CONSULTIVA

| Diagnóstico da Calçada | Qualidade do Serviço | |
| Endereço: Av. Álvares Cabral, 1303 | 61 | C |

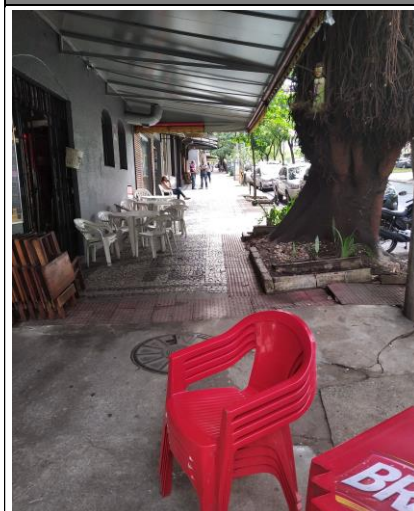
## Foto Geral

| ID | Itens Avaliados | Respostas | Nota |
|---|---|---|---|
| P_4 | Existência de Buracos ? | Poucos | 5 |
| P_5 | Condições Gerais do Piso e meio-fio da calçada ? | Regular | 5 |
| P_16 | Classificação geral da calçada pelo pesquisador. | Regular | 5 |
