# Lote 1 - Rota: Padre Pedro Pinto

**FRATAR**  
ENGENHARIA CONSULTIVA

| Diagnóstico da Calçada | Qualidade do Serviço | |
| Endereço: Rua Padre Pedro Pinto, s/nº | 55 | C |

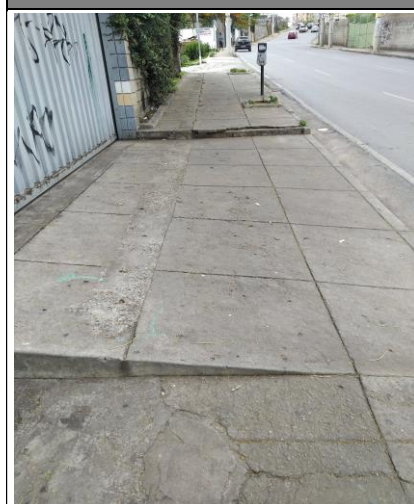
Foto Geral

| ID | Itens Avaliados | Respostas | Nota |
|---|---|---|---|
| P_4 | Existência de Buracos ? | Poucos | 5 |
| P_5 | Condições Gerais do Piso e meio-fio da calçada ? | Regular | 5 |
| P_6 | Presença de desníveis ? | Severo | 0 |
| P_16 | Classificação geral da calçada pelo pesquisador. | Regular | 5 |
