# Lote 3 - Rota: Leste 3

| Diagnóstico da Calçada | Qualidade do Serviço | |
| Endereço: Av. Andradas, 723 | 78 | B |
| Data do Registro: 11/11/2019 10:54:02 | | |

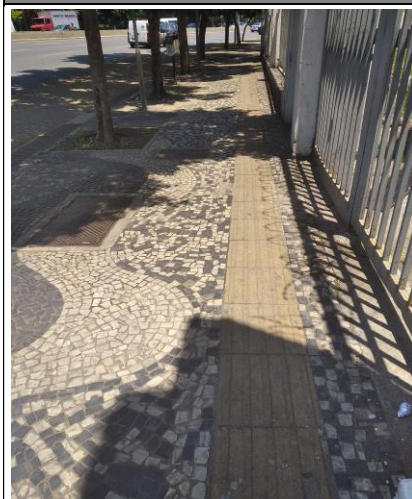
## Foto Geral

| ID | Itens Avaliados | Respostas | Nota |
|---|---|---|---|
| P_16 | Classificação geral da calçada pelo pesquisador. | Regular | 5 |

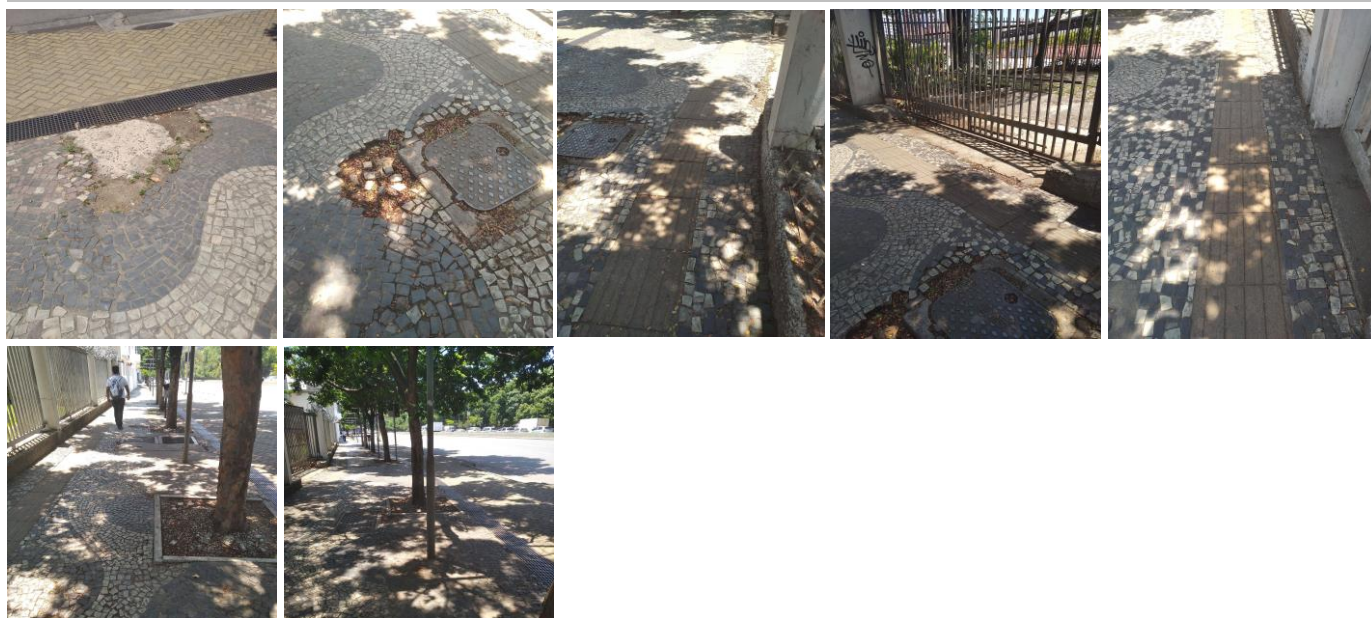
## Fotos Complementares - Detalhes do Passeio

| ID | Itens Avaliados | Respostas | Nota |
|---|---|---|---|
| P_4 | Existência de Buracos ? | Poucos | 5 |
| P_11 | O Passeio está no padrão da SMPU ? | Não | 0 |

| ID | Itens Avaliados | Respostas | Nota |
|---|---|---|---|
| P_8_1 | O piso tátil está no eixo da faixa livre ? | Não | 0 |
| P_8_9 | O piso tátil apresenta desenho com bom senso? | Não | 0 |
