# Lote 5 - Rota: Afonso Pena

| Diagnóstico da Calçada | Qualidade do Serviço | |
| Endereço: Av. Afonso Pena, 1626 | 75 | B |
| Data do Registro: 02/11/2019 12:44:18 | | |

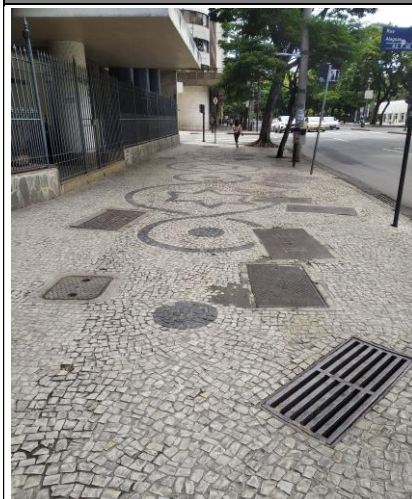
Foto Geral

| ID | Itens Avaliados | Respostas | Nota |
|---|---|---|---|
| P_16 | Classificação geral da calçada pelo pesquisador. | Ótimo(a) | 10 |
