# Lote 1 - Rota: Noroeste

**FRATAR**  
ENGENHARIA CONSULTIVA

| Diagnóstico da Calçada | Qualidade do Serviço | |
| Endereço: Av. Brigadeiro Eduardo Gomes, 444 | 60 | C |

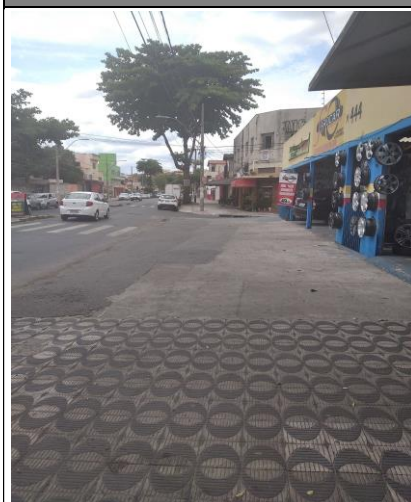
Foto Geral

| ID | Itens Avaliados | Respostas | Nota |
|---|---|---|---|
| P_5 | Condições Gerais do Piso e meio-fio da calçada ? | Regular | 5 |
| P_7 | Tem rebaixamento de calçada para Pedestre ? | Não, mas deveria ter. | 0 |
| P_9 | A calçada Possui Rebaixamento de Veículos correto ? | Não | 0 |
| P_11 | O Passeio está no padrão da SMPU ? | Não | 0 |
| P_16 | Classificação geral da calçada pelo pesquisador. | Regular | 5 |
