# Lote 1 - Rota: Padre Pedro Pinto

| Diagnóstico da Calçada | Qualidade do Serviço | |
| Endereço: Rua Padre Pedro Pinto, 5967 | 41 | D |
| Num. Lote CTM: 210412200150 | | |

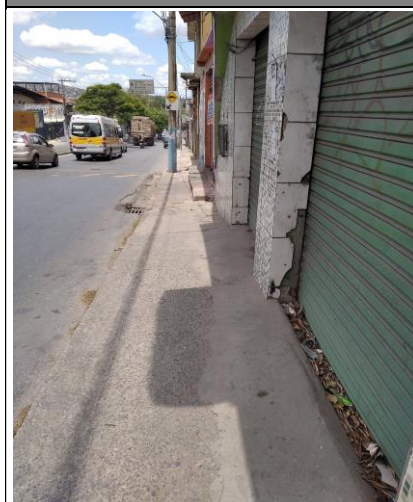
Foto Geral

| ID | Itens Avaliados | Respostas | Nota |
|---|---|---|---|
| P_5 | Condições Gerais do Piso e meio-fio da calçada ? | Péssimo | 0 |
| P_6 | Presença de desníveis ? | Severo | 0 |
| P_9 | A calçada Possui Rebaixamento de Veículos correto ? | Não | 0 |
| P_11 | O Passeio está no padrão da SMPU ? | Não | 0 |
| P_16 | Classificação geral da calçada pelo pesquisador. | Ruim | 0 |

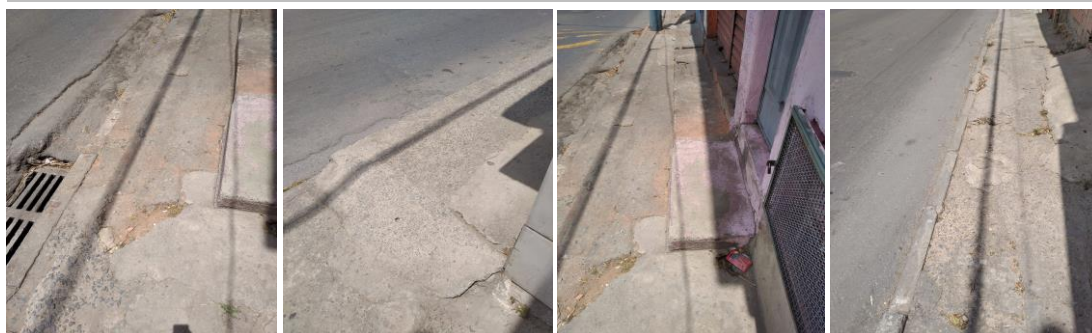
Fotos Complementares - Detalhes do Passeio

| ID | Itens Avaliados | Respostas | Nota |
|---|---|---|---|
| P_4 | Existência de Buracos ? | Poucos | 5 |
