# Lote 1 - Rota: Carlos Luz

**FRATAR**  
ENGENHARIA CONSULTIVA

| Diagnóstico da Calçada | Qualidade do Serviço | |
| Endereço: Rua Conceição do Mato Dentro, 262 | 71 | B |

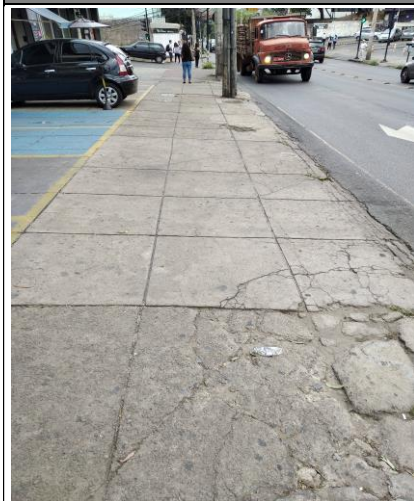
Foto Geral

| ID | Itens Avaliados | Respostas | Nota |
|---|---|---|---|
| P_4 | Existência de Buracos ? | Poucos | 5 |
| P_5 | Condições Gerais do Piso e meio-fio da calçada ? | Regular | 5 |
| P_16 | Classificação geral da calçada pelo pesquisador. | Regular | 5 |
