# Lote 1 - Rota: Noroeste

| Diagnóstico da Calçada | Qualidade do Serviço | |
| Endereço: Av. Brigadeiro Eduardo Gomes, 685 | 65 | C |
| Num. Lote CTM: 130103000310 | | |

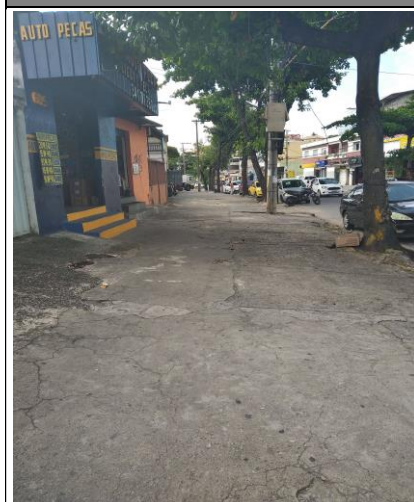
## Foto Geral

| ID | Itens Avaliados | Respostas | Nota |
|---|---|---|---|
| P_4 | Existência de Buracos ? | Poucos | 5 |
| P_5 | Condições Gerais do Piso e meio-fio da calçada ? | Regular | 5 |
| P_9 | A calçada Possui Rebaixamento de Veículos correto ? | Não | 0 |
| P_11 | O Passeio está no padrão da SMPU ? | Não | 0 |
| P_16 | Classificação geral da calçada pelo pesquisador. | Regular | 5 |
