# Lote 1 - Rota: Noroeste

| Diagnóstico da Calçada | Qualidade do Serviço | |
| Endereço: Av. Ivaí, s/nº | 28 | E |
| Data do Registro: 12/11/2019 13:19:36 | | |

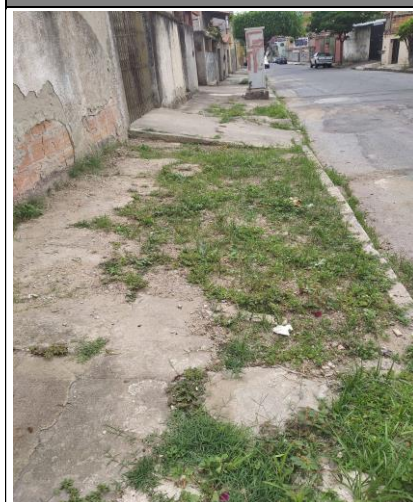
## Foto Geral

| ID | Itens Avaliados | Respostas | Nota |
|---|---|---|---|
| P_3 | Tipo de revestimento da calçada ? | Terra | -10 |
| P_4 | Existência de Buracos ? | Poucos | 5 |
| P_5 | Condições Gerais do Piso e meio-fio da calçada ? | Péssimo | 0 |
| P_6 | Presença de desníveis ? | Médio | 3 |
| P_16 | Classificação geral da calçada pelo pesquisador. | Ruim | 0 |
