# Lote 1 - Rota: Noroeste

| Diagnóstico da Calçada | Qualidade do Serviço | |
| Endereço: Av. Ivaí, 1023 | 62 | C |

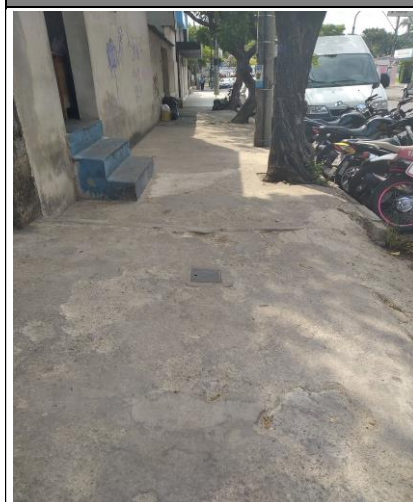
## Foto Geral

| ID | Itens Avaliados | Respostas | Nota |
|---|---|---|---|
| P_4 | Existência de Buracos ? | Poucos | 5 |
| P_5 | Condições Gerais do Piso e meio-fio da calçada ? | Regular | 5 |
| P_6 | Presença de desníveis ? | Leve | 7 |
| P_9 | A calçada Possui Rebaixamento de Veículos correto ? | Não | 0 |
| P_11 | O Passeio está no padrão da SMPU ? | Não | 0 |
| P_16 | Classificação geral da calçada pelo pesquisador. | Regular | 5 |
