# Lote 4 - Rota: Raja Gabágia

**FRATAR**  
ENGENHARIA CONSULTIVA

| Diagnóstico da Calçada | Qualidade do Serviço | |
| Endereço: Av. Olegário Maciel, 1569 | 64 | C |

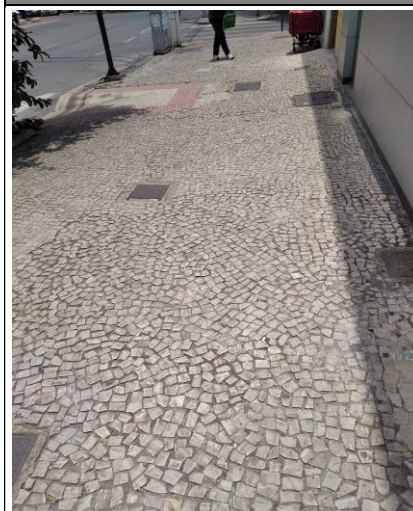
## Foto Geral

| ID | Itens Avaliados | Respostas | Nota |
|---|---|---|---|
| P_4 | Existência de Buracos ? | Poucos | 5 |
| P_6 | Presença de desníveis ? | Médio | 3 |
| P_11 | O Passeio está no padrão da SMPU ? | Não | 0 |
| P_16 | Classificação geral da calçada pelo pesquisador. | Ótimo(a) | 10 |
