# Lote 3 - Rota: Leste 3

**FRATAR**  
ENGENHARIA CONSULTIVA

| Diagnóstico da Calçada | Qualidade do Serviço | |
| Endereço: Av. Andradas, s/nº | 78 | B |

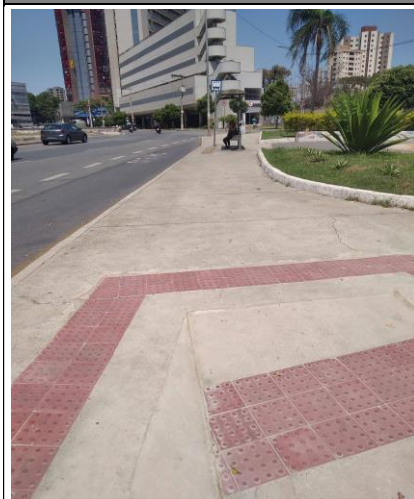
Foto Geral

| ID | Itens Avaliados | Respostas | Nota |
|---|---|---|---|
| P_5 | Condições Gerais do Piso e meio-fio da calçada ? | Ótimo(a) | 10 |
| P_11 | O Passeio está no padrão da SMPU ? | Não | 0 |
| P_16 | Classificação geral da calçada pelo pesquisador. | Ótimo(a) | 10 |

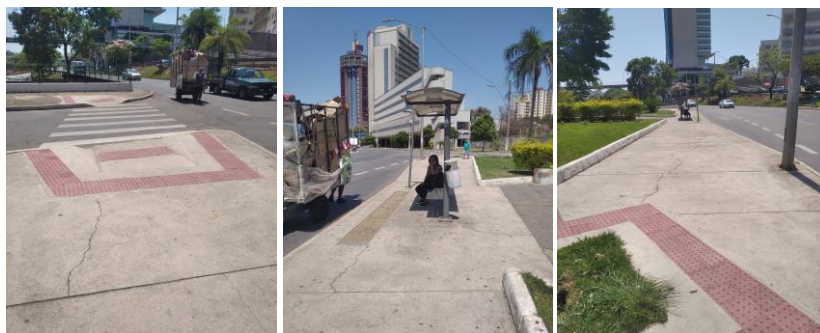
Fotos Complementares - Detalhes do Passeio

| ID | Itens Avaliados | Respostas | Nota |
|---|---|---|---|
| P_7_1_2 | Se for do Tipo 1, O rebaixo tem abas conforme a norma ? | Não | -1 |
| P_7_3 | O rebaixo possui piso tátil ? | Tem só piso de alerta | -1 |
