# Lote 4 - Rota: Raja Gabáglia

| Diagnóstico da Calçada | Qualidade do Serviço | |
| Endereço: Rua São Paulo, 526 | 68 | C |

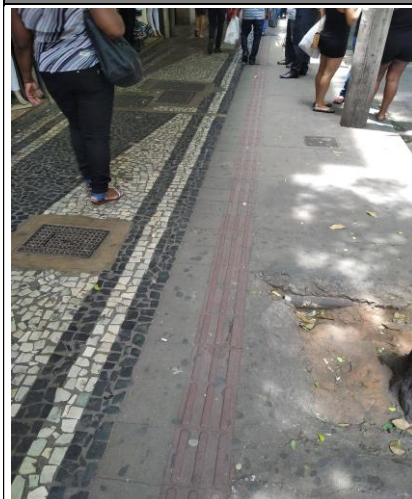
## Foto Geral

| ID | Itens Avaliados | Respostas | Nota |
|---|---|---|---|
| P_5 | Condições Gerais do Piso e meio-fio da calçada ? | Regular | 5 |
| P_16 | Classificação geral da calçada pelo pesquisador. | Regular | 5 |
