# Lote 1 - Rota: Noroeste

**FRATAR**  
ENGENHARIA CONSULTIVA

| Diagnóstico da Calçada | Qualidade do Serviço | |
| Endereço: Av. Ivaí, 941 | 80 | B |

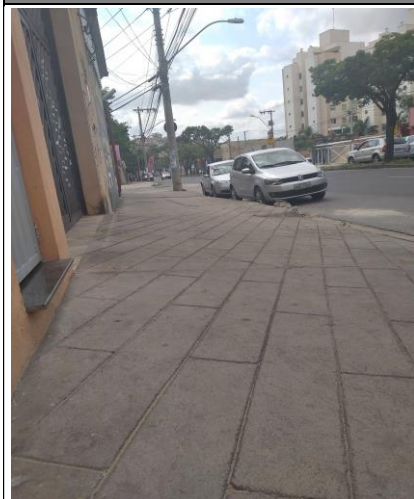
Foto Geral

| ID | Itens Avaliados | Respostas | Nota |
|---|---|---|---|
| P_16 | Classificação geral da calçada pelo pesquisador. | Ótimo(a) | 10 |

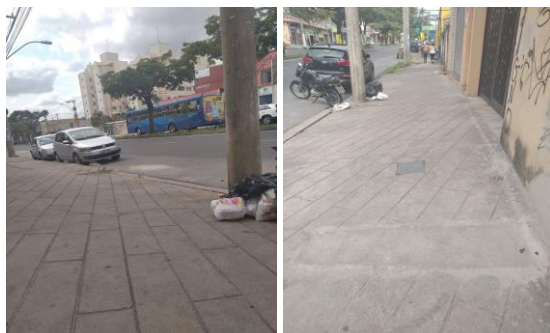
Fotos Complementares - Detalhes do Passeio

| ID | Itens Avaliados | Respostas | Nota |
|---|---|---|---|
| P_9 | A calçada Possui Rebaixamento de Veículos correto ? | Não | 0 |
| P_11 | O Passeio está no padrão da SMPU ? | Não | 0 |
