# Lote 5 - Rota: Sul

Diagnóstico da Calçada		Qualidade do Serviço	
Endereço: Av. Nossa Sra. Do Carmo, 879		77	B
Data do Registro: 12/11/2019 13:57:16			
Num. Lote CTM: 80149300465

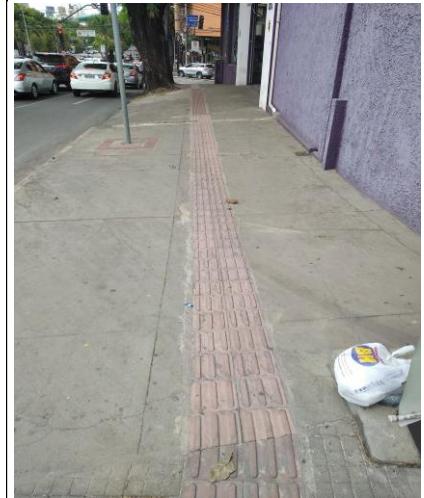
### Foto Geral

ID	Itens Avaliados	Respostas	Nota
P_1	O Mobiliário urbano está dentro da faixa de serviço de 70 cm ?	Não	-
P_2	Qual a largura livre do Passeio ?	Acima de 1.50 m	10
P_3	Tipo de revestimento da caçada ?	Concreto	10
P_4	Existencia de Buracos ?	Poucos	10
P_5	Condições Gerais do Piso e meio-fio da calçada ?	Ótimo(a)	10
P_6	Presença de desniveis ?	Nenhum	7
P_7	Tem rebaixamento de calçada para Pedestre ?	Sim	0
P_8	Possui piso tátil ao longo da Calçada ?	Sim	-
P_9	A calçada Possui Rebaixamento de Veículos correto ?	Não	10
P_10	Existencia de altura livre menor que 2,10 m ?	Não	-
P_11	O Passeio está no padrao da SMPU ?	Sim	0
P_12	A testada possui prática de estacionamento sobre o passeio ?	Não	10
P_13	Existe algum dispositivo de Drenagem sobre a calçada ?	Não	0
P_14	Existe PED em frente a testada ?	Não	-
P_15	Existe FTP em frente a testada ?	Não	-
P_16	Classificação geral da calçada pelo pesquisador.	Ótimo(a)	10
