# Lote 1 - Rota: Padre Pedro Pinto

**FRATAR**  
ENGENHARIA CONSULTIVA

| Diagnóstico da Calçada | Qualidade do Serviço | |
|---|---|---|
| Endereço: Rua Padre Pedro Pinto, 1809 | 55 | C |
| Data do Registro: 21/11/2019 12:22:01 | | |

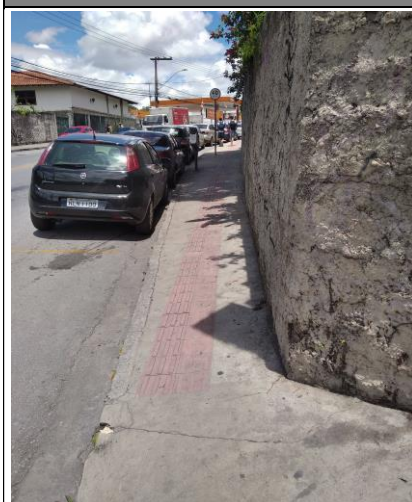
## Foto Geral

| ID | Itens Avaliados | Respostas | Nota |
|---|---|---|---|
| P_2 | Qual a largura livre do Passeio ? | Abaixo 0.80 m | 1 |
| P_5 | Condições Gerais do Piso e meio-fio da calçada ? | Regular | 5 |
| P_9 | A calçada Possui Rebaixamento de Veículos correto ? | Não | 0 |
| P_11 | O Passeio está no padrão da SMPU ? | Não | 0 |
| P_16 | Classificação geral da calçada pelo pesquisador. | Regular | 5 |

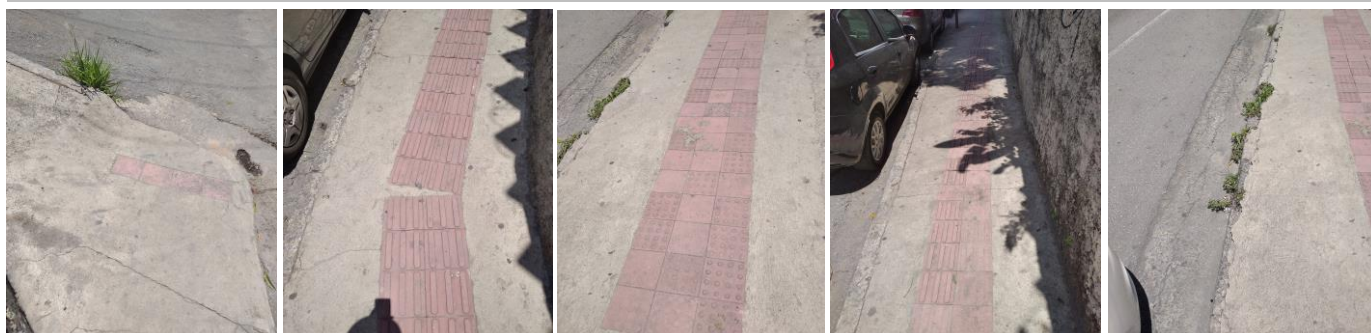
## Fotos Complementares - Detalhes do Passeio

| ID | Itens Avaliados | Respostas | Nota |
|---|---|---|---|
| P_7_1 | Qual tipo do Rebaixo ? | Rebaixo Tipo 1 (trapézio) | 0 |
| P_7_1_1 | Se for do Tipo 1, Passeio possui largura livre de 1,2 m ? | Não | -3 |
| P_7_1_2 | Se for do Tipo 1, O rebaixo tem abas conforme a norma ? | Não | -1 |
| P_7_3 | O rebaixo possui piso tátil ? | Tem só piso de alerta | -1 |
| P_7_3_1 | O piso tátil de alerta e direcional do rebaixo está conforme a norma ? | Não | -1 |
| P_8_8 | O piso tátil está em boas condições aparentes? | Não | 0 |
