# Lote 3 - Rota: Antônio Carlos II

**FRATAR**  
ENGENHARIA CONSULTIVA

| Diagnóstico da Calçada | Qualidade do Serviço | |
|---|---|---|
| Endereço: Av. Portugal, s/nº | 60 | C |
| Num. Lote CTM: 200085300430 | | |

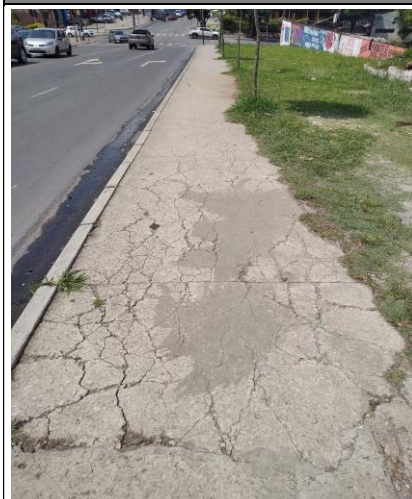
## Foto Geral

| ID | Itens Avaliados | Respostas | Nota |
|---|---|---|---|
| P_5 | Condições Gerais do Piso e meio-fio da calçada ? | Regular | 5 |
| P_16 | Classificação geral da calçada pelo pesquisador. | Regular | 5 |

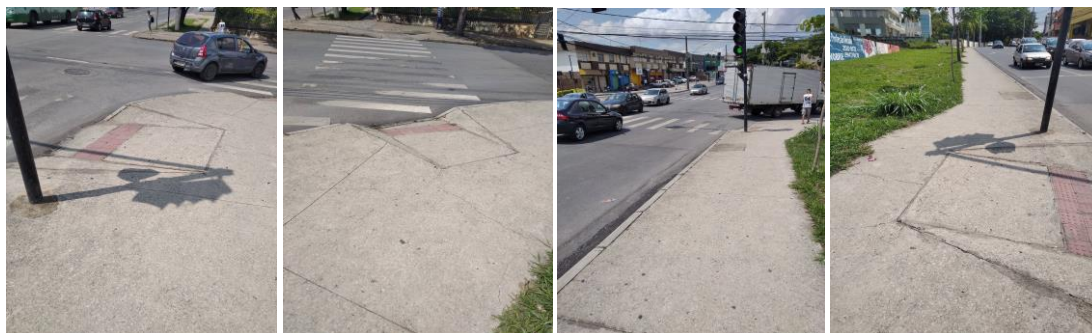
## Fotos Complementares - Detalhes do Passeio

| ID | Itens Avaliados | Respostas | Nota |
|---|---|---|---|
| P_7_1_1 | Se for do Tipo 1, Passeio possui largura livre de 1,2 m ? | Não | -3 |
| P_7_1_2 | Se for do Tipo 1, O rebaixo tem abas conforme a norma ? | Não | -1 |
| P_7_3 | O rebaixo possui piso tátil ? | Tem só piso de alerta | -1 |
| P_7_3_1 | O piso tátil de alerta e direcional do rebaixo está conforme a norma ? | Não | -1 |
