# Lote 3 - Rota: Antônio Carlos II

**FRATAR**  
ENGENHARIA CONSULTIVA

| Diagnóstico da Calçada | Qualidade do Serviço | |
|---|---|---|
| Endereço: Av. Portugal, 1923 | 69 | C |
| Data do Registro: 19/11/2019 12:15:42 | | |

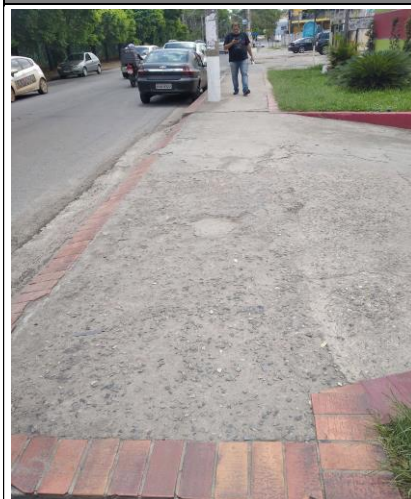
## Foto Geral

| ID | Itens Avaliados | Respostas | Nota |
|---|---|---|---|
| P_2 | Qual a largura livre do Passeio ? | Entre 1.20 m e 1.50 m | 6 |
| P_6 | Presença de desníveis ? | Médio | 3 |
| P_9 | A calçada Possui Rebaixamento de Veículos correto ? | Não | 0 |
| P_11 | O Passeio está no padrão da SMPU ? | Não | 0 |
| P_13 | Existe algum dispositivo de Drenagem sobre a calçada ? | Não | 0 |
| P_16 | Classificação geral da calçada pelo pesquisador. | Ótimo(a) | 10 |
