# Lote 4 - Rota: Contorno

| Diagnóstico da Calçada | Qualidade do Serviço | |
| Endereço: Av.Contorno, 6343 | 58 | C |

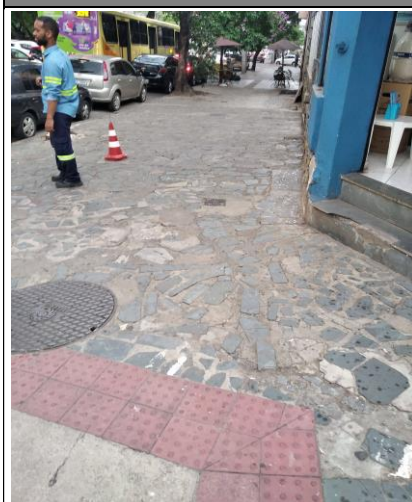
## Foto Geral

| ID | Itens Avaliados | Respostas | Nota |
|---|---|---|---|
| P_2 | Qual a largura livre do Passeio ? | Acima de 1.50 m | 10 |
| P_3 | Tipo de revestimento da calçada ? | Outro | 0 |
| P_4 | Existência de Buracos ? | Poucos | 5 |
| P_5 | Condições Gerais do Piso e meio-fio da calçada ? | Ótimo(a) | 10 |
| P_16 | Classificação geral da calçada pelo pesquisador. | Regular | 5 |
