Lote 5 - Rota: Afonso Pena

FRATAR
ENGENHARIA CONSULTIVA

Diagnóstico da Calçada	Qualidade do Serviço	
Endereço: Av. Afonso Pena, s/nº Data do Registro: 02/11/2019 11:44:44 Num. Lote CTM: 10132400210	41	D

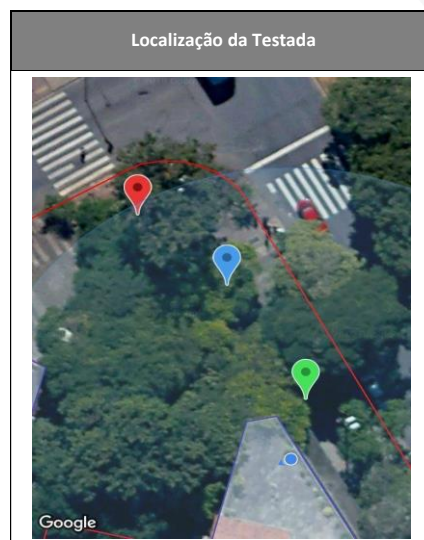
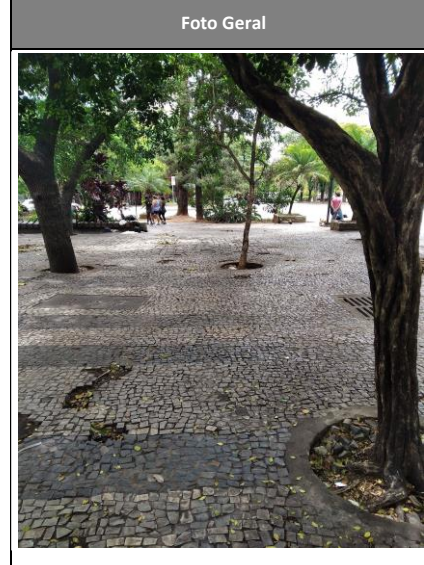
ID	Itens Avaliados	Respostas	Nota
P_1	O Mobiliário urbano está dentro da faixa de serviço de 70 cm ?	Sim	-
P_2	Qual a largura livre do Passeio ?	Acima de 1.50 m	10
P_3	Tipo de revestimento da calçada ?	Pedra Portuguesa	10
P_4	Existência de Buracos ?	Poucos	10
P_5	Condições Gerais do Piso e meio-fio da calçada ?	Péssimo	10
P_6	Presença de desníveis ?	Nenhum	3
P_7	Tem rebaixamento de calçada para Pedestre ?	Sim	10
P_8	Possui piso tátil ao longo da Calçada ?	Não	-
P_9	A calçada Possui Rebaixamento de Veículos correto ?	N.A	0
P_10	Existência de altura livre menor que 2,10 m ?	Não	-
P_11	O Passeio está no padrão da SMPU ?	Não	0
P_12	A testada possui prática de estacionamento sobre o passeio ?	Sim	10
P_13	Existe algum dispositivo de Drenagem sobre a calçada ?	Sim	0
P_14	Existe PED em frente a testada ?	Não	-
P_15	Existe FTP em frente a testada ?	Sim	-
P_16	Classificação geral da calçada pelo pesquisador.	Ruim	10
