# Lote 5 - Rota: Afonso Pena

**FRATAR**  
ENGENHARIA CONSULTIVA

| Diagnóstico da Calçada | Qualidade do Serviço | |
| Endereço: Av. Afonso Pena, 342 | 78 | B |

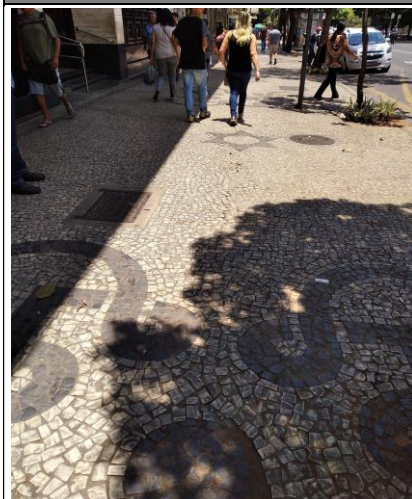
Foto Geral

| ID | Itens Avaliados | Respostas | Nota |
|---|---|---|---|
| P_5 | Condições Gerais do Piso e meio-fio da calçada ? | Ótimo(a) | 10 |
| P_16 | Classificação geral da calçada pelo pesquisador. | Ótimo(a) | 10 |
