# Lote 4 - Rota: Raja Gabáglia

Diagnóstico da Calçada		Qualidade do Serviço	
<b>Endereço:</b> Av. Raja Gabaglia, 1046		<b>64</b>	<b>C</b>
<b>Data do Registro:</b> 07/11/2019 09:40:26			
<b>Num. Lote CTM:</b> 90337502525

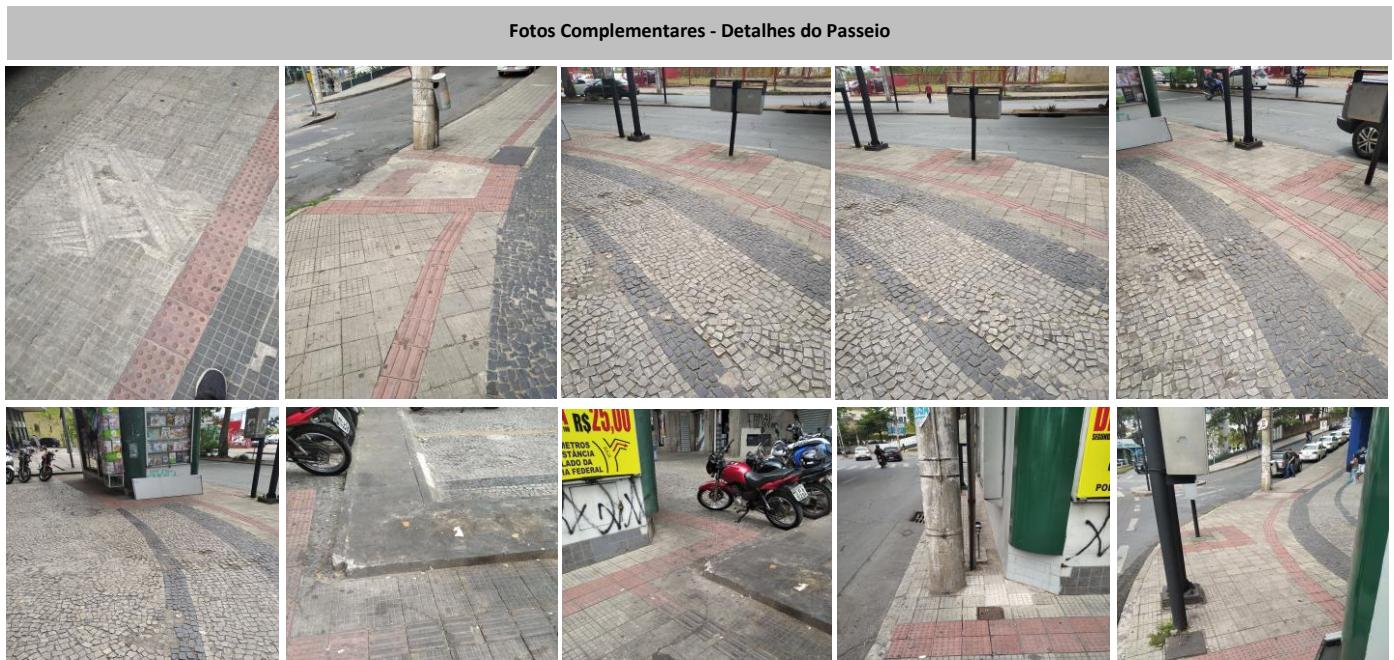
Localização da Testada
Foto Geral

ID	Itens Avaliados	Respostas	Nota
P_1	O Mobiliário urbano está dentro da faixa de serviço de 70 cm ?	Não	-
P_2	Qual a largura livre do Passeio ?	Acima de 1.50 m	10
P_3	Tipo de revestimento da calçada ?	Ladrilho Hidráulico	10
P_4	Existencia de Buracos ?	Poucos	5
P_5	Condições Gerais do Piso e meio-fio da calçada ?	Regular	5
P_6	Presença de desniveis ?	Nenhum	10
P_7	Tem rebaixamento de calçada para Pedestre ?	Sim	9
P_8	Possui piso tátil ao longo da Calçada ?	Sim	-
P_9	A calçada Possui Rebaixamento de Veículos correto ?	Sim	10
P_10	Existencia de altura livre menor que 2,10 m ?	Não	-
P_11	O Passeio está no padrão da SMPU ?	Não	0
P_12	A testada possui prática de estacionamento sobre o passeio ?	Sim	0
P_13	Existe algum dispositivo de Drenagem sobre a calçada ?	Não	0
P_14	Existe PED em frente a testada ?	Não	-
P_15	Existe FTP em frente a testada ?	Não	-
P_16	Classificação geral da calçada pelo pesquisador.	Regular	5

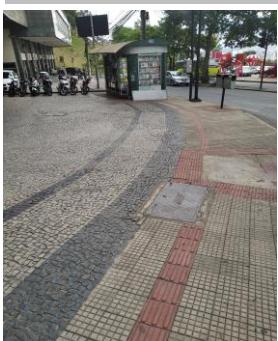
### Fotos Complementares - Detalhes do Passeio

ID	Itens Avaliados	Respostas	Nota
P_7_1	O Mobiliário urbano está dentro da faixa de serviço de 70 cm ?	Rebaixo Tipo 1 (trapézio)	0
P_7_1_1	Qual a largura livre do Passeio ?	Sim	0
P_7_1_2	Tipo de revestimento da calçada ?	0	0
P_7_2	Existencia de Buracos ?	Sim	0
P_7_3	Condições Gerais do Piso e meio-fio da calçada ?	Sim	0
P_7_3_1	Presença de desniveis ?	Tem só piso de alerta	-1
P_8_1	Tem rebaixamento de calçada para Pedestre ?	Sim	0
P_8_2	Possui piso tátil ao longo da Calçada ?	Não	0
P_8_2_1	A calçada Possui Rebaixamento de Veículos correto ?	Sim	0
P_8_2_2	Existencia de altura livre menor que 2,10 m ?	Não	0
P_8_2_3	O Passeio está no padrão da SMPU ?	Sim	0
P_8_3	A testada possui prática de estacionamento sobre o passeio ?	Não	0
P_8_4	Existe algum dispositivo de Drenagem sobre a calçada ?	Não	0
P_8_5	Existe PED em frente a testada ?	N.A	0
P_8_6	Existe FTP em frente a testada ?	0	0
P_13_1	Classificação geral da calçada pelo pesquisador.	Regular	5

P_13_2	Contando a testada da edificação e não das lojas do edifício. Presença de banca de revistas no percurso a que
