# Lote 1 - Rota: Noroeste

| Diagnóstico da Calçada | Qualidade do Serviço | |
| Endereço: Av. Abílio Machado, 820 | 55 | C |
| Num. Lote CTM: 130618900090 | | |

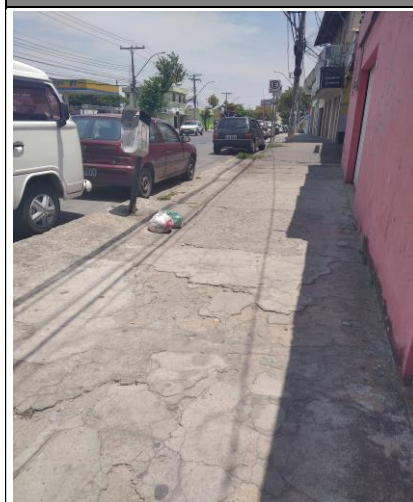
Foto Geral

| ID | Itens Avaliados | Respostas | Nota |
|---|---|---|---|
| P_4 | Existência de Buracos ? | Poucos | 5 |
| P_5 | Condições Gerais do Piso e meio-fio da calçada ? | Péssimo | 0 |
| P_9 | A calçada Possui Rebaixamento de Veículos correto ? | Não | 0 |
| P_11 | O Passeio está no padrão da SMPU ? | Não | 0 |
| P_16 | Classificação geral da calçada pelo pesquisador. | Ruim | 0 |
