# Lote 5 - Rota: Afonso Pena

**FRATAR**  
ENGENHARIA CONSULTIVA

| Diagnóstico da Calçada | Qualidade do Serviço | |
| Endereço: Av. Afonso Pena, 2915 | 83 | B |

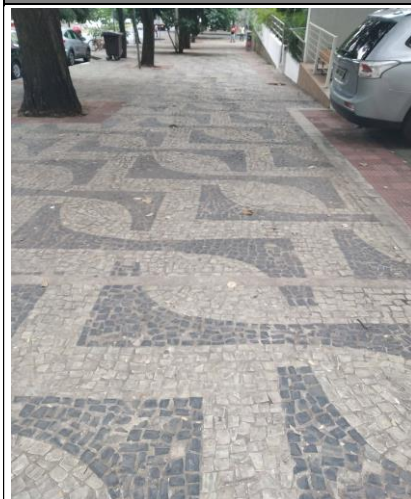
## Foto Geral

| ID | Itens Avaliados | Respostas | Nota |
|---|---|---|---|
| P_3 | Tipo de revestimento da calçada ? | Pedra Portuguesa | 8 |
| P_4 | Existência de Buracos ? | Poucos | 10 |
| P_5 | Condições Gerais do Piso e meio-fio da calçada ? | Ótimo(a) | 10 |
| P_16 | Classificação geral da calçada pelo pesquisador. | Ótimo(a) | 10 |

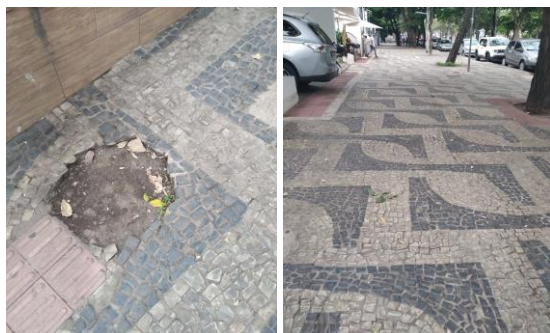
## Fotos Complementares - Detalhes do Passeio

| ID | Itens Avaliados | Respostas | Nota |
|---|---|---|---|
| P_13_2 | Piso tátil apenas ao redor dos objetos.<br>Não possui piso tátil direcional. | | 0 |
