# Lote 3 - Rota: Antônio Carlos II

| Diagnóstico da Calçada | Qualidade do Serviço | |
| Endereço: Av. Portugal, 67 | 68 | C |
| Data do Registro: 19/11/2019 14:51:18 | | |

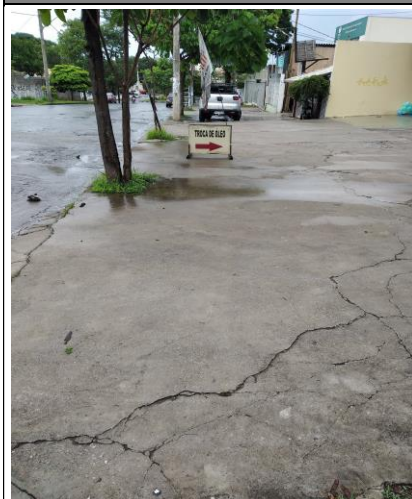
Foto Geral

| ID | Itens Avaliados | Respostas | Nota |
|---|---|---|---|
| P_5 | Condições Gerais do Piso e meio-fio da calçada ? | Regular | 5 |
| P_6 | Presença de desníveis ? | Médio | 3 |
| P_9 | A calçada Possui Rebaixamento de Veículos correto ? | Não | 0 |
| P_11 | O Passeio está no padrão da SMPU ? | Não | 0 |
