# Lote 5 - Rota: Afonso Pena

| Diagnóstico da Calçada | Qualidade do Serviço | |
| Endereço: Av. Getúlio Vargas, 455 | 68 | C |
| Num. Lote CTM: 10072500205 | | |

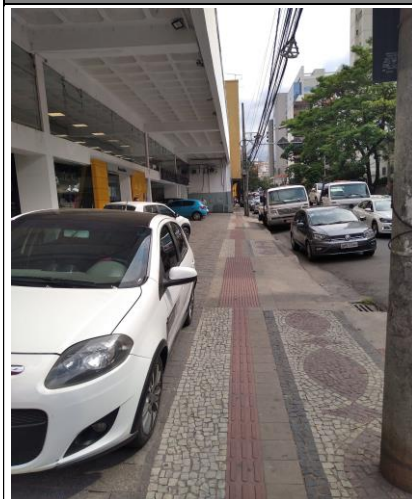
Foto Geral

| ID | Itens Avaliados | Respostas | Nota |
|---|---|---|---|
| P_16 | Classificação geral da calçada pelo pesquisador. | Ótimo(a) | 10 |
