# Lote 1 - Rota: Noroeste

**FRATAR**  
ENGENHARIA CONSULTIVA

| Diagnóstico da Calçada | Qualidade do Serviço | |
| Endereço: Av. Abílio Machado, s/nº | 65 | C |

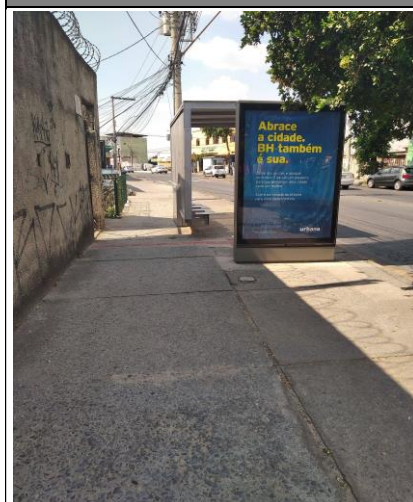
## Foto Geral

| ID | Itens Avaliados | Respostas | Nota |
|---|---|---|---|
| P_4 | Existência de Buracos ? | Poucos | 5 |
| P_5 | Condições Gerais do Piso e meio-fio da calçada ? | Regular | 5 |
| P_16 | Classificação geral da calçada pelo pesquisador. | Regular | 5 |
