| Diagnóstico da Calçada | | | Qualidade do Serviço | |
| Endereço: Av. Afonso Pena, 914 | | | 75 | B |
| Data do Registro: 04/11/2019 10:43:05 | | | | |
| Num. Lote CTM: 10410500180 | | | | |

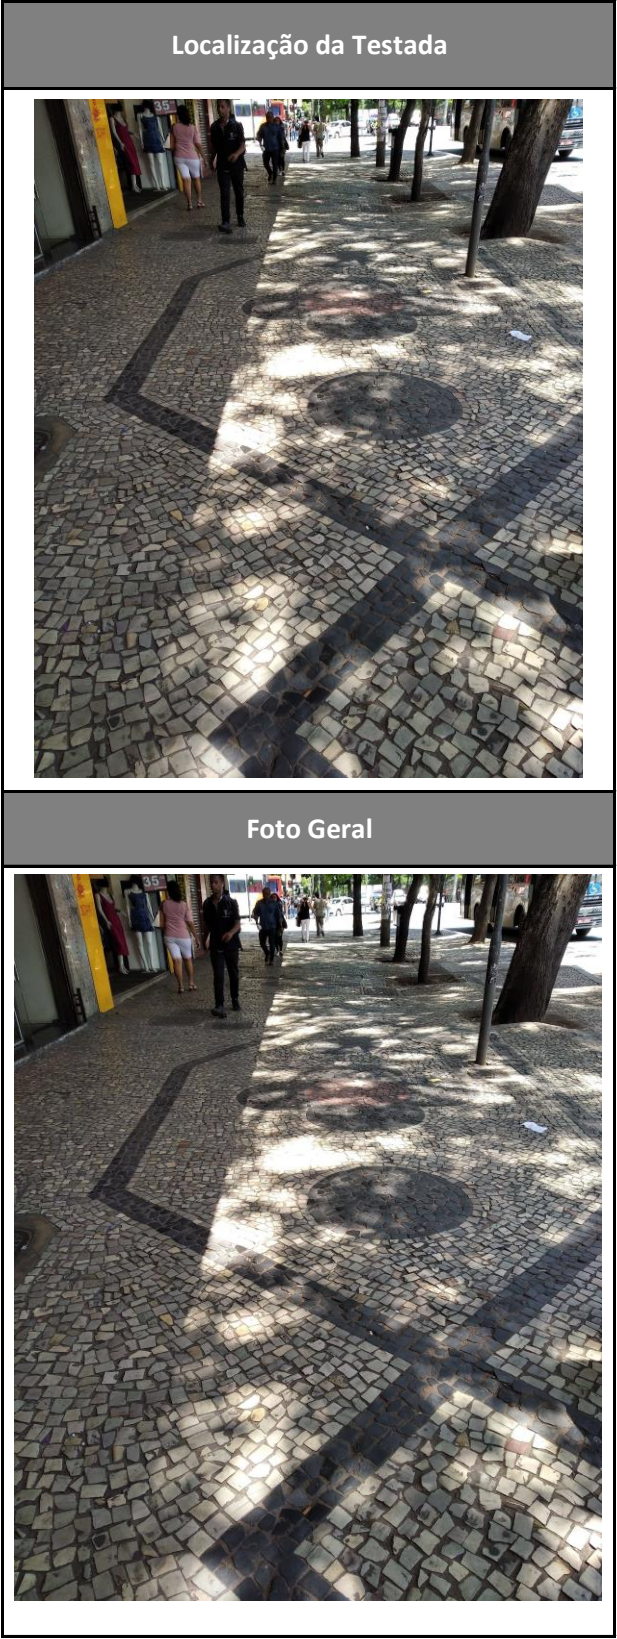
| Diagnóstico da Calçada | | | Qualidade do Serviço | |
|---|---|---|---|---|
| P_2 | Qual a largura livre do Passeio ? | Acima de 1.50 m | 10 | |
| P_3 | Tipo de revestimento da calçada ? | Pedra Portuguesa | 8 | |
| P_4 | Existencia de Buracos ? | Nenhum | 10 | |
| P_5 | Condições Gerais do Piso e meio-fio da calçada ? | Ótimo(a) | 10 | |
| P_6 | Presença de desniveis ? | Nenhum | 10 | |
| P_8 | Possui piso tátil ao longo da Calçada ? | Não | - | |
| P_11 | O Passeio está no padrao da SMPU ? | Não | 0 | |
| P_13 | Existe algum dispositivo de Drenagem sobre a calçada ? | Sim | 0 | |
| P_16 | Classificação geral da calçada pelo pesquisador. | Ótimo(a) | 10 | |
