# Lote 3 - Rota: Antônio Carlos II

**FRATAR**  
ENGENHARIA CONSULTIVA

| Diagnóstico da Calçada | Qualidade do Serviço | |
| Endereço: Av. Portugal, 1598 | 54 | C |

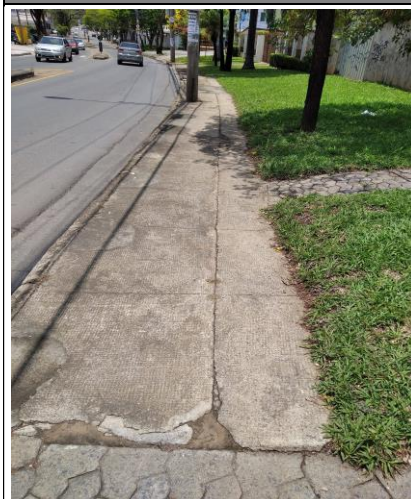
## Foto Geral

| ID | Itens Avaliados | Respostas | Nota |
|---|---|---|---|
| P_5 | Condições Gerais do Piso e meio-fio da calçada ? | Regular | 5 |
| P_6 | Presença de desníveis ? | Médio | 3 |
| P_9 | A calçada Possui Rebaixamento de Veículos correto ? | Não | 0 |
| P_12 | A testada possui prática de estacionamento sobre o passeio ? | Sim | 0 |
