# Lote 4 - Rota: Raja Gabáglia

**FRATAR**  
ENGENHARIA CONSULTIVA

| Diagnóstico da Calçada | Qualidade do Serviço | |
| Endereço: Av. Raja Gabaglia, 3348 | 32 | D |

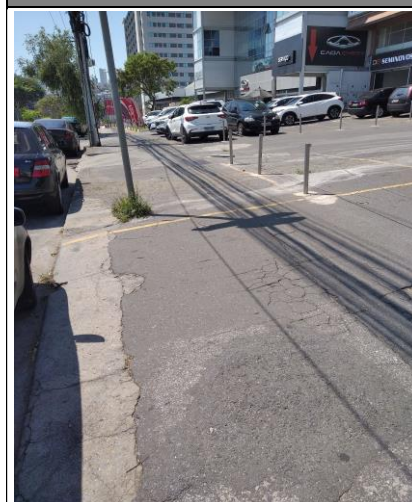
Foto Geral

| ID | Itens Avaliados | Respostas | Nota |
|---|---|---|---|
| P_5 | Condições Gerais do Piso e meio-fio da calçada ? | Péssimo | 0 |
| P_16 | Classificação geral da calçada pelo pesquisador. | Ruim | 0 |

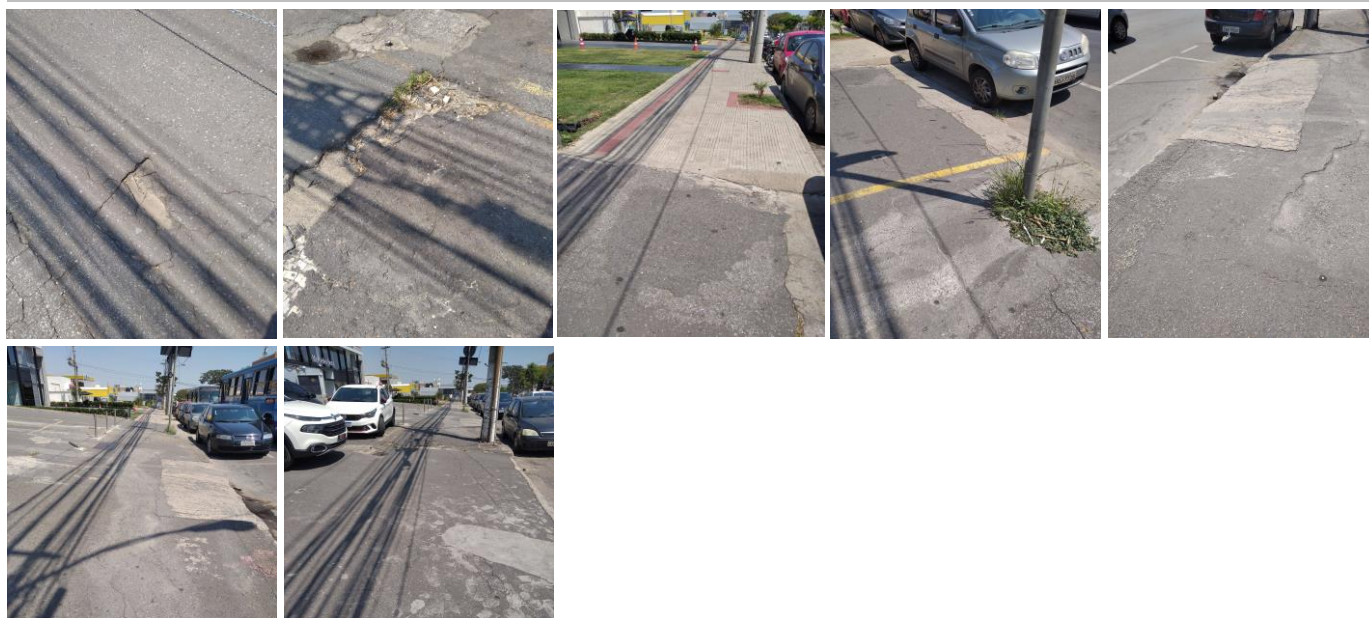
Fotos Complementares - Detalhes do Passeio

| ID | Itens Avaliados | Respostas | Nota |
|---|---|---|---|
| P_4 | Existência de Buracos ? | Poucos | 5 |
| P_6 | Presença de desníveis ? | Leve | 7 |
