# Lote 1 - Rota: Carlos Luz

| Diagnóstico da Calçada | Qualidade do Serviço | |
| Endereço: Rua Conceição do Mato Dentro, 591 | 82 | B |
| Num. Lote CTM: 140215200340 | | |

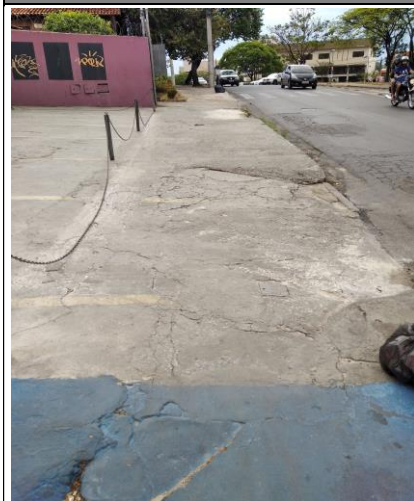
## Foto Geral

| ID | Itens Avaliados | Respostas | Nota |
|---|---|---|---|
| P_5 | Condições Gerais do Piso e meio-fio da calçada ? | Regular | 5 |
| P_6 | Presença de desníveis ? | Leve | 7 |
| P_11 | O Passeio está no padrão da SMPU ? | Não | 0 |
