# Lote 1 - Rota: Noroeste

Diagnóstico da Calçada		Qualidade do Serviço	
Endereço: Av. Brigadeiro Eduardo Gomes, s/nº			
Data do Registro: 13/11/2019 16:13:32		85	B
Num. Lote CTM: 130629200280

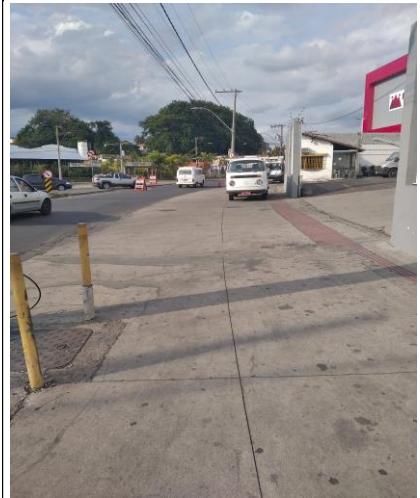
## Foto Geral

ID	Itens Avaliados	Respostas	Nota
P_1	O Mobiliário urbano está dentro da faixa de serviço de 70 cm ?	Sim	-
P_2	Qual a largura livre do Passeio ?	Acima de 1.50 m	10
P_3	Tipo de revestimento da caçada ?	Concreto	10
P_4	Existencia de Buracos ?	Poucos	5
P_5	Condições Gerais do Piso e meio-fio da calçada ?	Ótimo(a)	10
P_6	Presença de desniveis ?	Nenhum	10
P_7	Tem rebaixamento de calçada para Pedestre ?	Não	10
P_8	Possui piso tátil ao longo da Calçada ?	Sim	-
P_9	A calçada Possui Rebaixamento de Veículos correto ?	Sim	10
P_10	Existencia de altura livre menor que 2,10 m ?	Não	-
P_11	O Passeio está no padrao da SMPU ?	Não	0
P_12	A testada possui prática de estacionamento sobre o passeio ?	Não	10
P_13	Existe algum dispositivo de Drenagem sobre a calçada ?	Não	0
P_14	Existe PED em frente a testada ?	Não	-
P_15	Existe FTP em frente a testada ?	Não	-
P_16	Classificação geral da calçada pelo pesquisador.	Ótimo(a)	10
