Lote 4 - Rota: Contorno

Diagnóstico da Calçada		Qualidade do Serviço	
Endereço: Av.Contorno, 4052		73	B
Data do Registro: 05/11/2019 16:47:17			
Num. Lote CTM: 10267300135

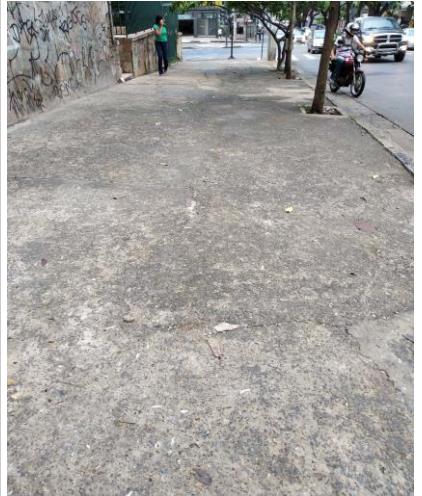
Foto Geral

ID	Itens Avaliados	Respostas	Nota
P_1	O Mobiliário urbano está dentro da faixa de serviço de 70 cm ?	Sim	-
P_2	Qual a largura livre do Passeio ?	Acima de 1.50 m	10
P_3	Tipo de revestimento da caçada ?	Concreto	10
P_4	Existencia de Buracos ?	Poucos	5
P_5	Condições Gerais do Piso e meio-fio da calçada ?	Regular	5
P_6	Presença de desniveis ?	Nenhum	10
P_7	Tem rebaixamento de calçada para Pedestre ?	Sim	8
P_8	Possui piso tátil ao longo da Calçada ?	Não	-
P_9	A calçada Possui Rebaixamento de Veículos correto ?	Sim	10
P_10	Existencia de altura livre menor que 2,10 m ?	Não	-
P_11	O Passeio está no padrao da SMPU ?	Não	0
P_12	A testada possui prática de estacionamento sobre o passeio ?	Não	10
P_13	Existe algum dispositivo de Drenagem sobre a calçada ?	Não	0
P_14	Existe PED em frente a testada ?	Sim	-
P_15	Existe FTP em frente a testada ?	Sim	-
P_16	Classificação geral da calçada pelo pesquisador.	Regular	5
