# Lote 5 - Rota: Afonso Pena

| Diagnóstico da Calçada | Qualidade do Serviço | |
| Endereço: Rua Rio Grande do Norte, 700 | 58 | C |
| Data do Registro: 14/11/2019 11:23:54 | | |

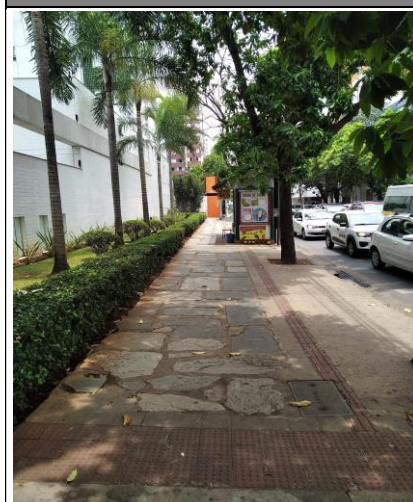
Foto Geral

| ID | Itens Avaliados | Respostas | Nota |
|---|---|---|---|
| P_16 | Classificação geral da calçada pelo pesquisador. | Regular | 5 |
