# Lote 4 - Rota: Raja Gabaglia

| Diagnóstico da Calçada | Qualidade do Serviço | |
| Endereço: Av. Raja Gabaglia, 555 | 60 | C |

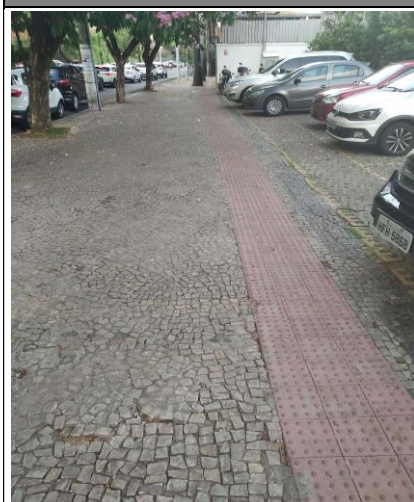
## Foto Geral

| ID | Itens Avaliados | Respostas | Nota |
|---|---|---|---|
| P_6 | Presença de desníveis ? | Leve | 7 |
| P_9 | A calçada Possui Rebaixamento de Veículos correto ? | Não | 0 |
| P_11 | O Passeio está no padrão da SMPU ? | Não | 0 |
| P_12 | A testada possui prática de estacionamento sobre o passeio ? | Sim | 0 |
| P_16 | Classificação geral da calçada pelo pesquisador. | Regular | 5 |
