# Lote 1 - Rota: Padre Pedro Pinto

| Diagnóstico da Calçada | Qualidade do Serviço | |
| Endereço: Rua Padre Pedro Pinto, 5921 | 34 | D |
| Data do Registro: 13/11/2019 12:22:36 | | |

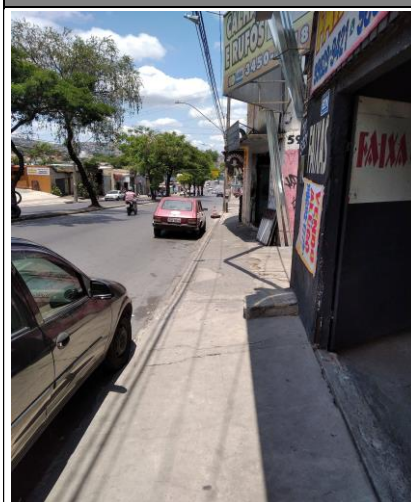
## Foto Geral

| ID | Itens Avaliados | Respostas | Nota |
|---|---|---|---|
| P_5 | Condições Gerais do Piso e meio-fio da calçada ? | Péssimo | 0 |
| P_6 | Presença de desníveis ? | Médio | 3 |
| P_7 | Tem rebaixamento de calçada para Pedestre ? | Não, mas deveria ter. | 0 |
| P_9 | A calçada Possui Rebaixamento de Veículos correto ? | Não | 0 |
| P_16 | Classificação geral da calçada pelo pesquisador. | Ruim | 0 |
