# Lote 4 - Rota: Contorno

**FRATAR**  
ENGENHARIA CONSULTIVA

| Diagnóstico da Calçada | Qualidade do Serviço | |
| Endereço: Av.Contorno, 8351 | 54 | C |

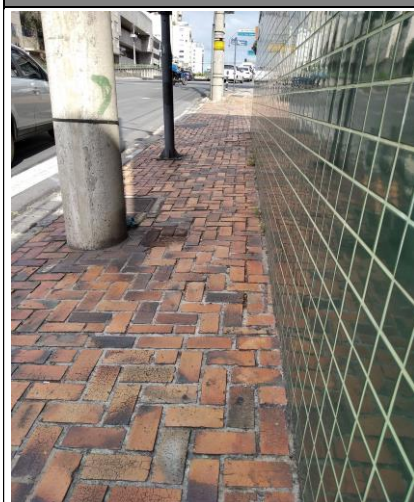
## Foto Geral

| ID | Itens Avaliados | Respostas | Nota |
|---|---|---|---|
| P_2 | Qual a largura livre do Passeio ? | Entre 1.20 m e 1.50 m | 6 |
| P_4 | Existência de Buracos ? | Poucos | 5 |
| P_6 | Presença de desníveis ? | Médio | 3 |
| P_7 | Tem rebaixamento de calçada para Pedestre ? | Não, mas deveria ter. | 0 |
| P_11 | O Passeio está no padrão da SMPU ? | Não | 0 |
