# Lote 4 - Rota: Contorno

| Diagnóstico da Calçada | Qualidade do Serviço | |
| Endereço: Av.Contorno, 1994 | 85 | B |
| Num. Lote CTM: 10493000265 | | |

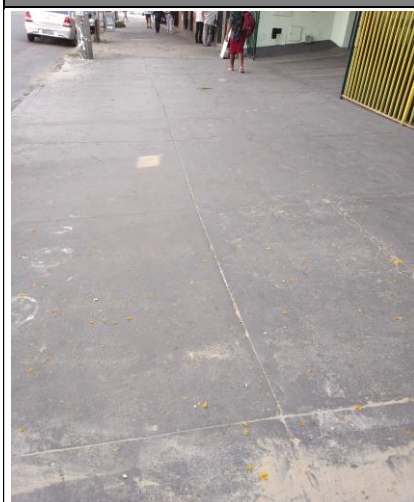
Foto Geral

| ID | Itens Avaliados | Respostas | Nota |
|---|---|---|---|
| P_4 | Existência de Buracos ? | Poucos | 5 |
| P_11 | O Passeio está no padrão da SMPU ? | Não | 0 |
| P_16 | Classificação geral da calçada pelo pesquisador. | Ótimo(a) | 10 |
