| Diagnóstico da Calçada | Qualidade do Serviço | |
| Endereço: Av. Nossa Sra. Do Carmo, s/nº<br>Data do Registro: 12/11/2019 10:24:01<br>Num. Lote CTM: 91058400230 | 60 | C |

## Lote 5 - Rota: Sul

**FRATAR**  
ENGENHARIA CONSULTIVA

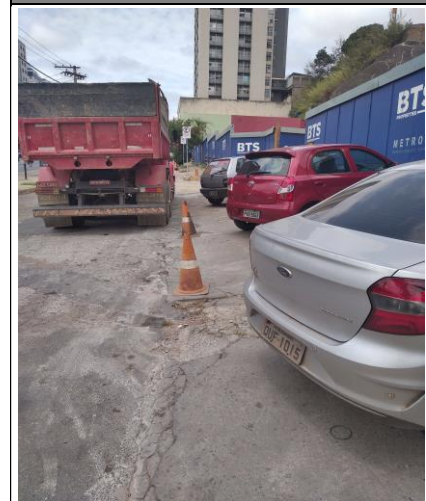
Foto Geral

| ID | Itens Avaliados | Respostas | Nota |
|---|--|---|---|
| P_4 | Existência de Buracos ? | Poucos | 5 |
| P_5 | Condições Gerais do Piso e meio-fio da calçada ? | Regular | 5 |
| P_7 | Tem rebaixamento de calçada para Pedestre ? | Não, mas deveria ter. | 10 |
| P_9 | A calçada Possui Rebaixamento de Veículos correto ? | Não | 0 |
| P_11 | O Passeio está no padrão da SMPU ? | Não | 0 |
| P_16 | Classificação geral da calçada pelo pesquisador. | Regular | 0 |

| ID | Itens Avaliados | Respostas | Nota |
|---|--|---|---|
| P_13_2 | | Testada em obra. Possivelmente a calçada será alterada. | 0 |
