# Lote 1 - Rota: Noroeste

| Diagnóstico da Calçada | Qualidade do Serviço | |
| Endereço: Av. Brigadeiro Eduardo Gomes, 970 | 70 | C |
| Num. Lote CTM: 130107100090 | | |

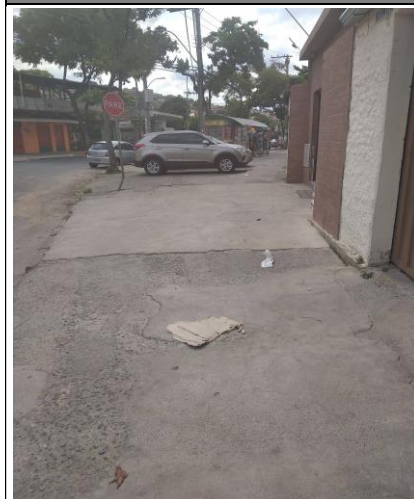
Foto Geral

| ID | Itens Avaliados | Respostas | Nota |
|---|---|---|---|
| P_5 | Condições Gerais do Piso e meio-fio da calçada ? | Regular | 5 |
| P_16 | Classificação geral da calçada pelo pesquisador. | Regular | 5 |

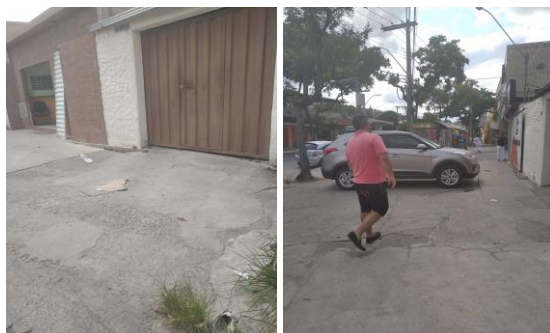
Fotos Complementares - Detalhes do Passeio

| ID | Itens Avaliados | Respostas | Nota |
|---|---|---|---|
| P_9 | A calçada Possui Rebaixamento de Veículos correto ? | Não | 0 |
| P_11 | O Passeio está no padrão da SMPU ? | Não | 0 |
