Diagnóstico da Calçada	Qualidade do Serviço	
Endereço: Rua Rio Grande do Norte, 1022	<b>50</b>	<b>D</b>
Data do Registro: 14/11/2019 11:27:12		
Num. Lote CTM: 10128000415

# Lote 5 - Rota: Afonso Pena

**FRATAR**  
ENGENHARIA CONSULTIVA

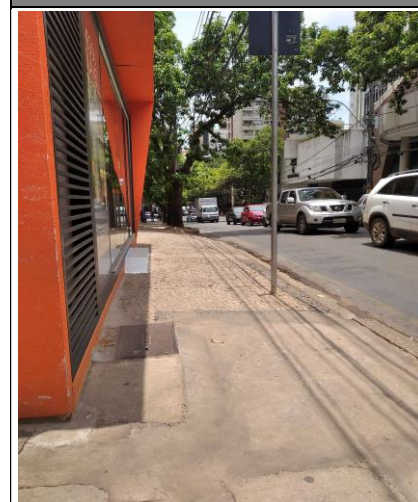
### Foto Geral

ID	Itens Avaliados	Respostas	Nota
P_1	O Mobiliário urbano está dentro da faixa de serviço de 70 cm ?	Sim	-
P_2	Qual a largura livre do Passeio ?	Acima de 1.50 m	10
P_3	Tipo de revestimento da calçada ?	Outro	0
P_4	Existência de Buracos ?	Poucos	5
P_5	Condições Gerais do Piso e meio-fio da calçada ?	Péssimo	10
P_6	Presença de desníveis ?	Nenhum	10
P_7	Tem rebaixamento de calçada para Pedestre ?	Não	8
P_8	Possui piso tátil ao longo da Calçada ?	Não	-
P_9	A calçada Possui Rebaixamento de Veículos correto ?	Não	0
P_10	Existência de altura livre menor que 2,10 m ?	Não	-
P_11	O Passeio está no padrão da SMPU ?	Não	0
P_12	A testada possui prática de estacionamento sobre o passeio ?	Não	10
P_13	Existe algum dispositivo de Drenagem sobre a calçada ?	Não	0
P_14	Existe PED em frente a testada ?	Não	-
P_15	Existe FTP em frente a testada ?	Não	-
P_16	Classificação geral da calçada pelo pesquisador.	Regular	5
