# Lote 4 - Rota: Raja Gabáglia

| Diagnóstico da Calçada | Qualidade do Serviço | |
| Endereço: Av. Raja Gabaglia, 339 | 65 | C |

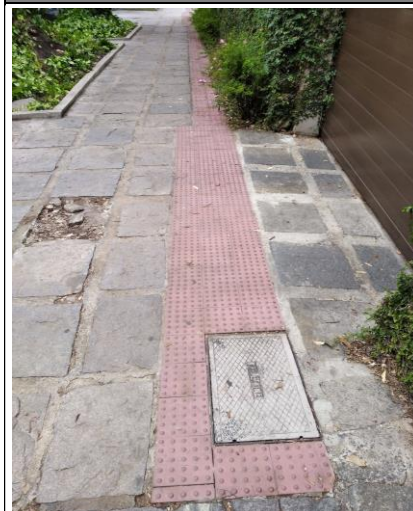
## Foto Geral

| ID | Itens Avaliados | Respostas | Nota |
|---|---|---|---|
| P_5 | Condições Gerais do Piso e meio-fio da calçada ? | Regular | 5 |
| P_16 | Classificação geral da calçada pelo pesquisador. | Regular | 5 |

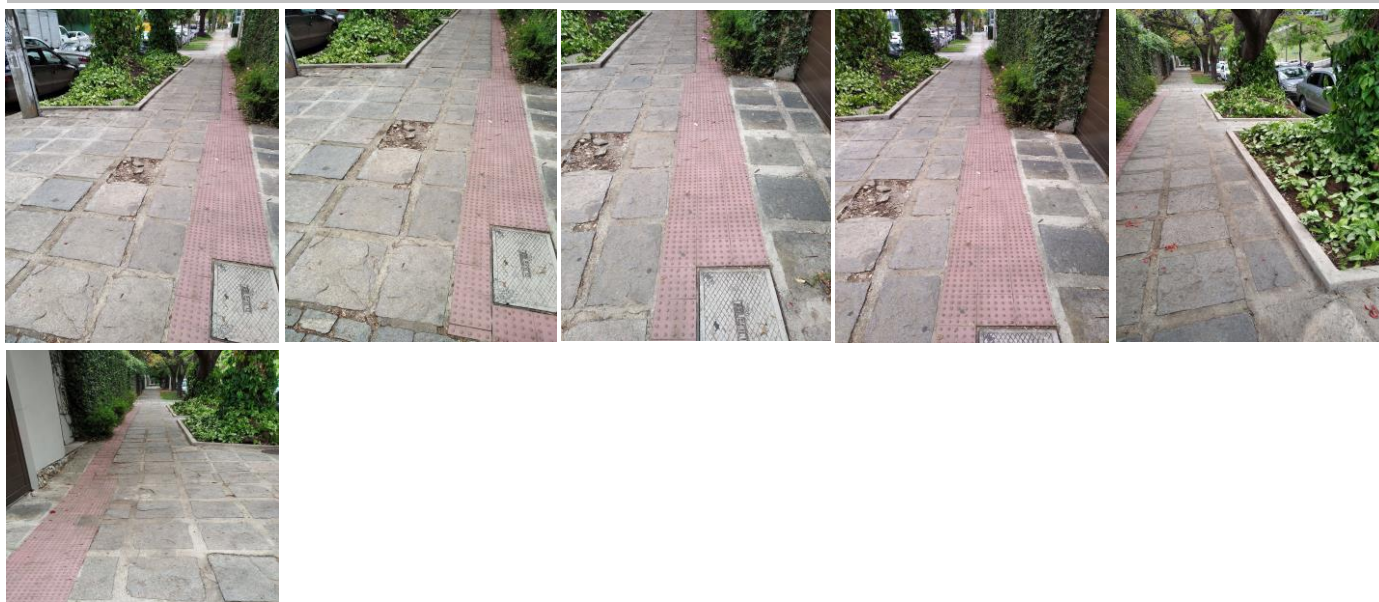
## Fotos Complementares - Detalhes do Passeio

| ID | Itens Avaliados | Respostas | Nota |
|---|---|---|---|
| P_4 | Existência de Buracos ? | Poucos | 5 |
