# Lote 4 - Rota: Contorno

| Diagnóstico da Calçada | Qualidade do Serviço | |
| Endereço: Av.Contorno, 6190 | 90 | B |
| Data do Registro: 06/11/2019 16:31:39 | | |

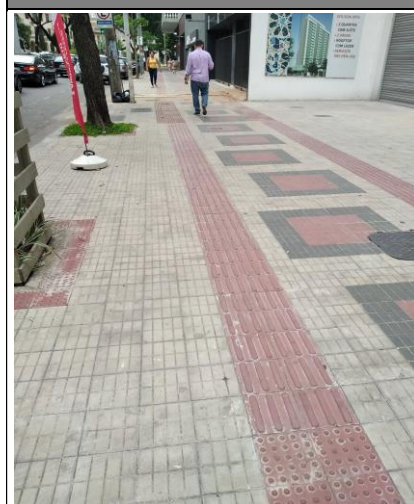
Foto Geral

| ID | Itens Avaliados | Respostas | Nota |
|---|---|---|---|
| P_4 | Existência de Buracos ? | Poucos | 5 |
| P_5 | Condições Gerais do Piso e meio-fio da calçada ? | Ótimo(a) | 10 |
| P_16 | Classificação geral da calçada pelo pesquisador. | Ótimo(a) | 10 |
