# Lote 5 - Rota: Afonso Pena

| Diagnóstico da Calçada | Qualidade do Serviço | |
| Endereço: Av. Afonso Pena, 867 | 53 | C |
| Data do Registro: 04/11/2019 12:18:25 | | |

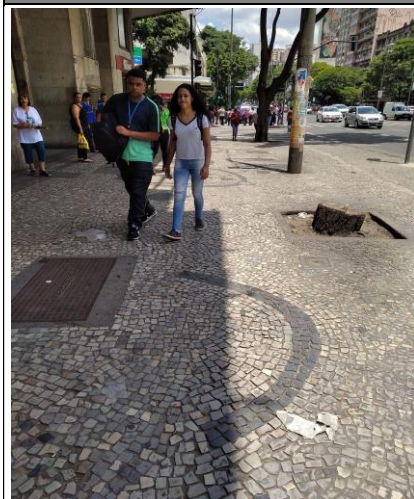
Foto Geral

| ID | Itens Avaliados | Respostas | Nota |
|---|---|---|---|
| P_4 | Existência de Buracos ? | Poucos | 5 |
| P_5 | Condições Gerais do Piso e meio-fio da calçada ? | Regular | 10 |
| P_7 | Tem rebaixamento de calçada para Pedestre ? | Não, mas deveria ter. | 7 |
| P_13 | Existe algum dispositivo de Drenagem sobre a calçada ? | Sim | 0 |
