Lote 4 - Rota: Raja Gabáglia

| Diagnóstico da Calçada | | Qualidade do Serviço | |
| Endereço: Av. Raja Gabaglia, 2226 | | 85 | B |
| Data do Registro: 07/11/2019 12:28:48 | | | |

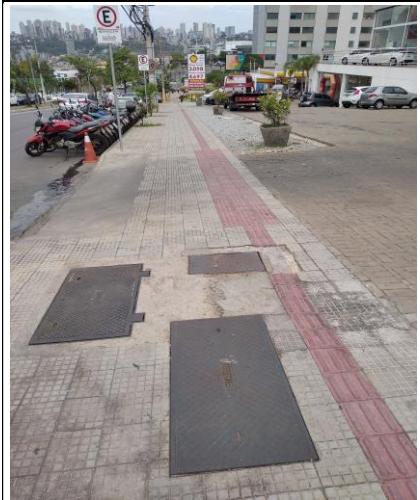
Foto Geral

| ID | Itens Avaliados | Respostas | Nota |
|---|--|---|---|
| P_16 | Classificação geral da calçada pelo pesquisador. | Ótimo(a) | 10 |
