# Lote 4 - Rota: Raja Gabaglia

**FRATAR**  
ENGENHARIA CONSULTIVA

| Diagnóstico da Calçada | Qualidade do Serviço | |
| Endereço: Av. Raja Gabaglia, s/nº | 95 | A |

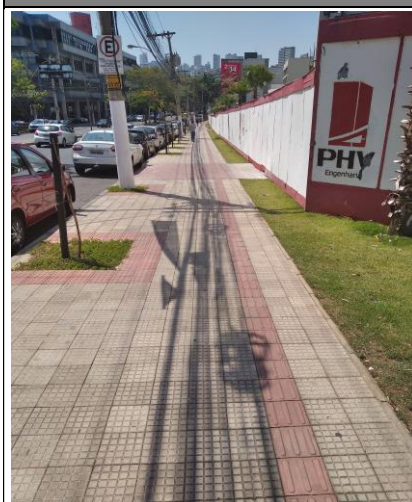
## Foto Geral

| ID | Itens Avaliados | Respostas | Nota |
|---|---|---|---|
| P_5 | Condições Gerais do Piso e meio-fio da calçada ? | Ótimo(a) | 10 |
| P_16 | Classificação geral da calçada pelo pesquisador. | Ótimo(a) | 10 |

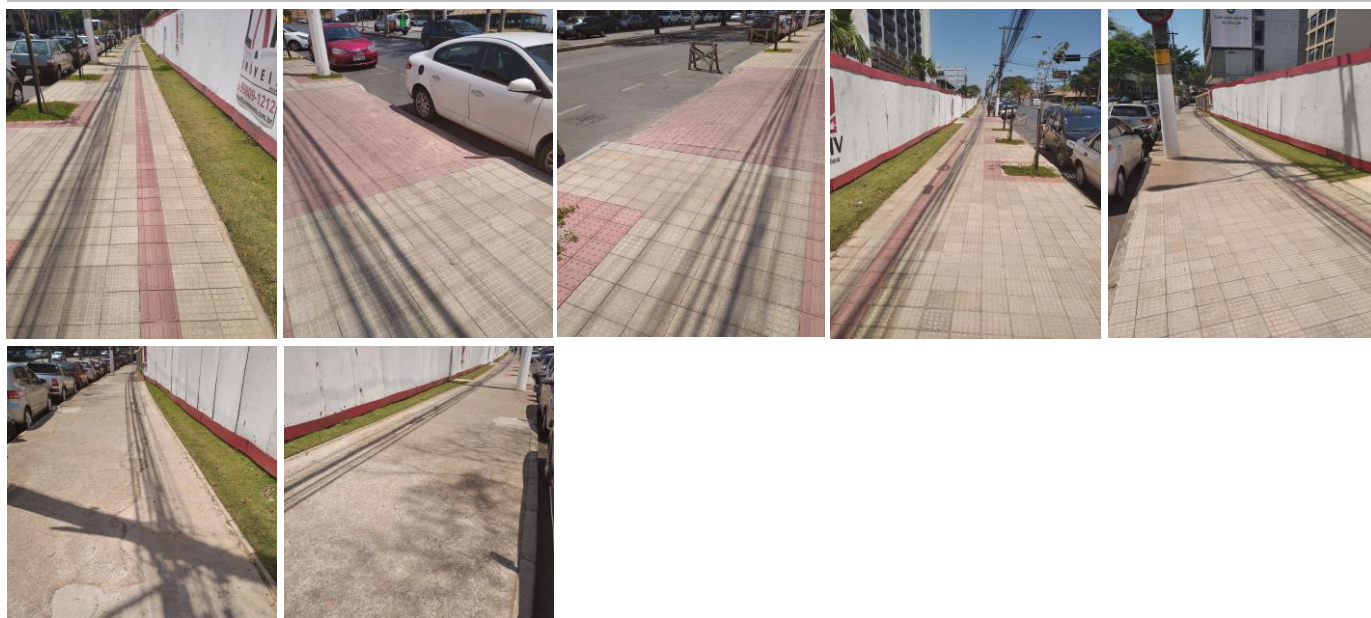
## Fotos Complementares - Detalhes do Passeio

| ID | Itens Avaliados | Respostas | Nota |
|---|---|---|---|
| P_13_2 | Ha um pequeno trecho da testada onde nao existe tratamento da calçada conforme as fotos | | 0 |
