# Lote 4 - Rota: Raja Gabágia

| Diagnóstico da Calçada | Qualidade do Serviço | |
| Endereço: Rua Curitiba, 1697 | 75 | B |
| Data do Registro: 12/11/2019 10:19:46 | | |

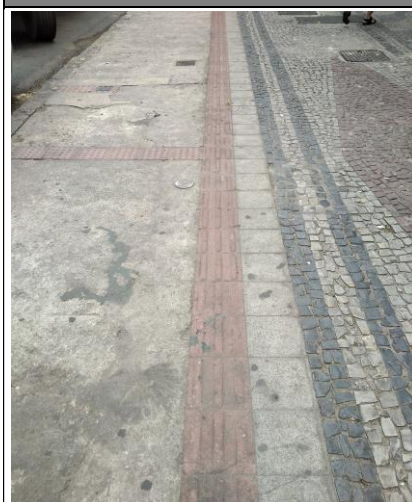
Foto Geral

| ID | Itens Avaliados | Respostas | Nota |
|---|---|---|---|
| P_3 | Tipo de revestimento da calçada ? | Pedra Portuguesa | 8 |
| P_6 | Presença de desníveis ? | Leve | 7 |
| P_9 | A calçada Possui Rebaixamento de Veículos correto ? | Não | 0 |
| P_11 | O Passeio está no padrão da SMPU ? | Não | 0 |
| P_16 | Classificação geral da calçada pelo pesquisador. | Ótimo(a) | 10 |
