# Lote 5 - Rota: Afonso Pena

**FRATAR**  
ENGENHARIA CONSULTIVA

| Diagnóstico da Calçada | Qualidade do Serviço | |
| Endereço: Av. Afonso Pena, s/nº | 70 | C |

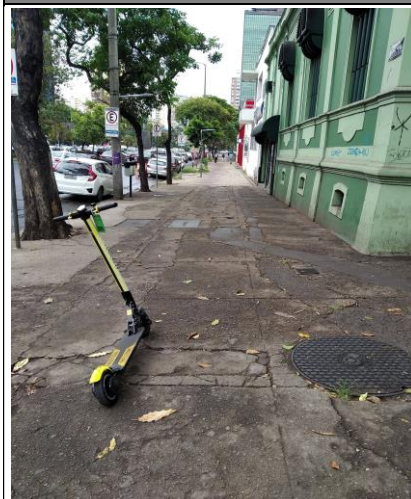
## Foto Geral

| ID | Itens Avaliados | Respostas | Nota |
|---|---|---|---|
| P_4 | Existência de Buracos ? | Poucos | 10 |
| P_5 | Condições Gerais do Piso e meio-fio da calçada ? | Regular | 10 |
| P_7 | Tem rebaixamento de calçada para Pedestre ? | Não | 0 |
| P_11 | O Passeio está no padrão da SMPU ? | Não | 0 |
